# ミニコンテナ 洗浄機

## 作業の効率化と害虫被害を防ぐ

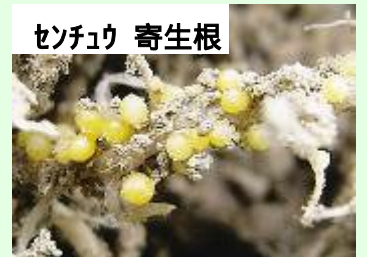
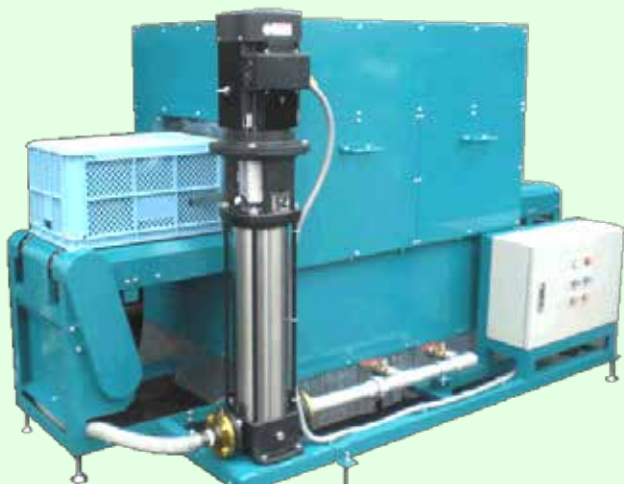
このミニコンテナ洗浄機は、連続で洗浄できること、また高圧水の噴射で上下左右から洗浄するため、細かい網目や溝、手洗いでは落ちにくい底の角などをスピーディーに洗浄します。

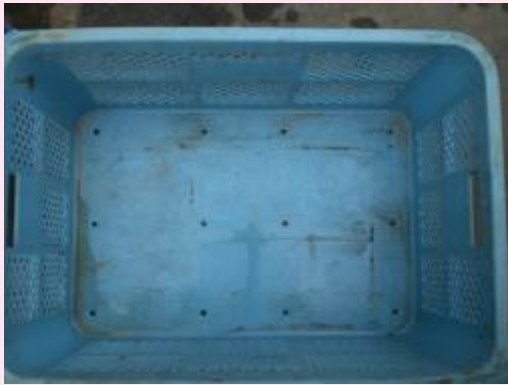
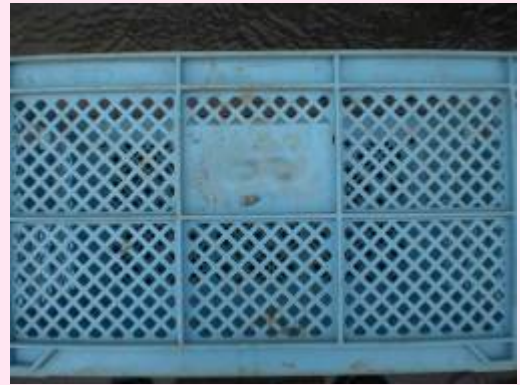
洗浄前

こんなにキレイに洗浄

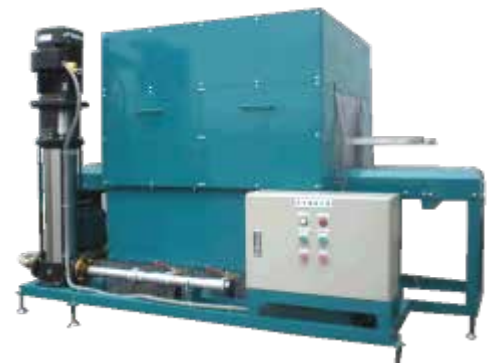
#### ミニコンテナ洗浄機 仕様

ポンプや制御盤が一体化されたコンパクトな設計。  
場所をとらず省スペースでの作業が可能です。
